# FALLA DE MEMBRANA EN CIRCULACIÓN EXTRACORPÓREA

Corbalan, Adrian Jose  
Técnico en perfusión  
Hospital El Cruce, Nestor Kirchner, Florencio Varela,  
Buenos Aires  
Hospital Universitario Fundacion Favaloro, CABA  
E-mail: [adrian.corbalan.1987@gmail.com](mailto:adrian.corbalan.1987@gmail.com)

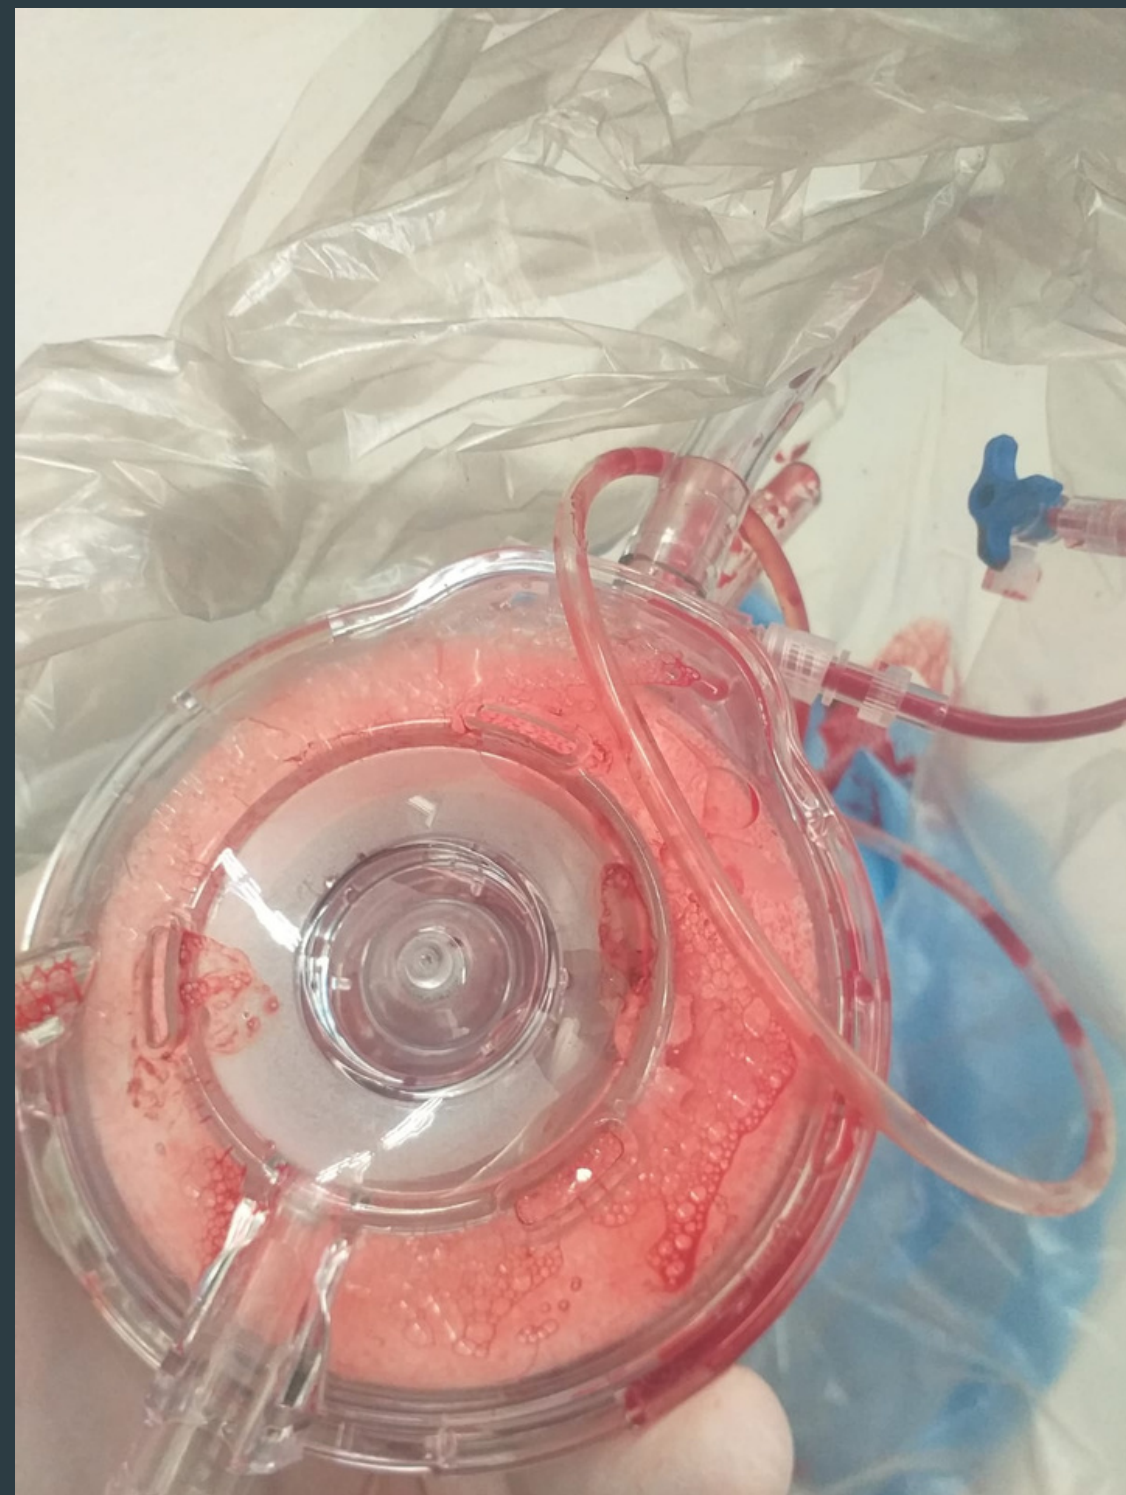
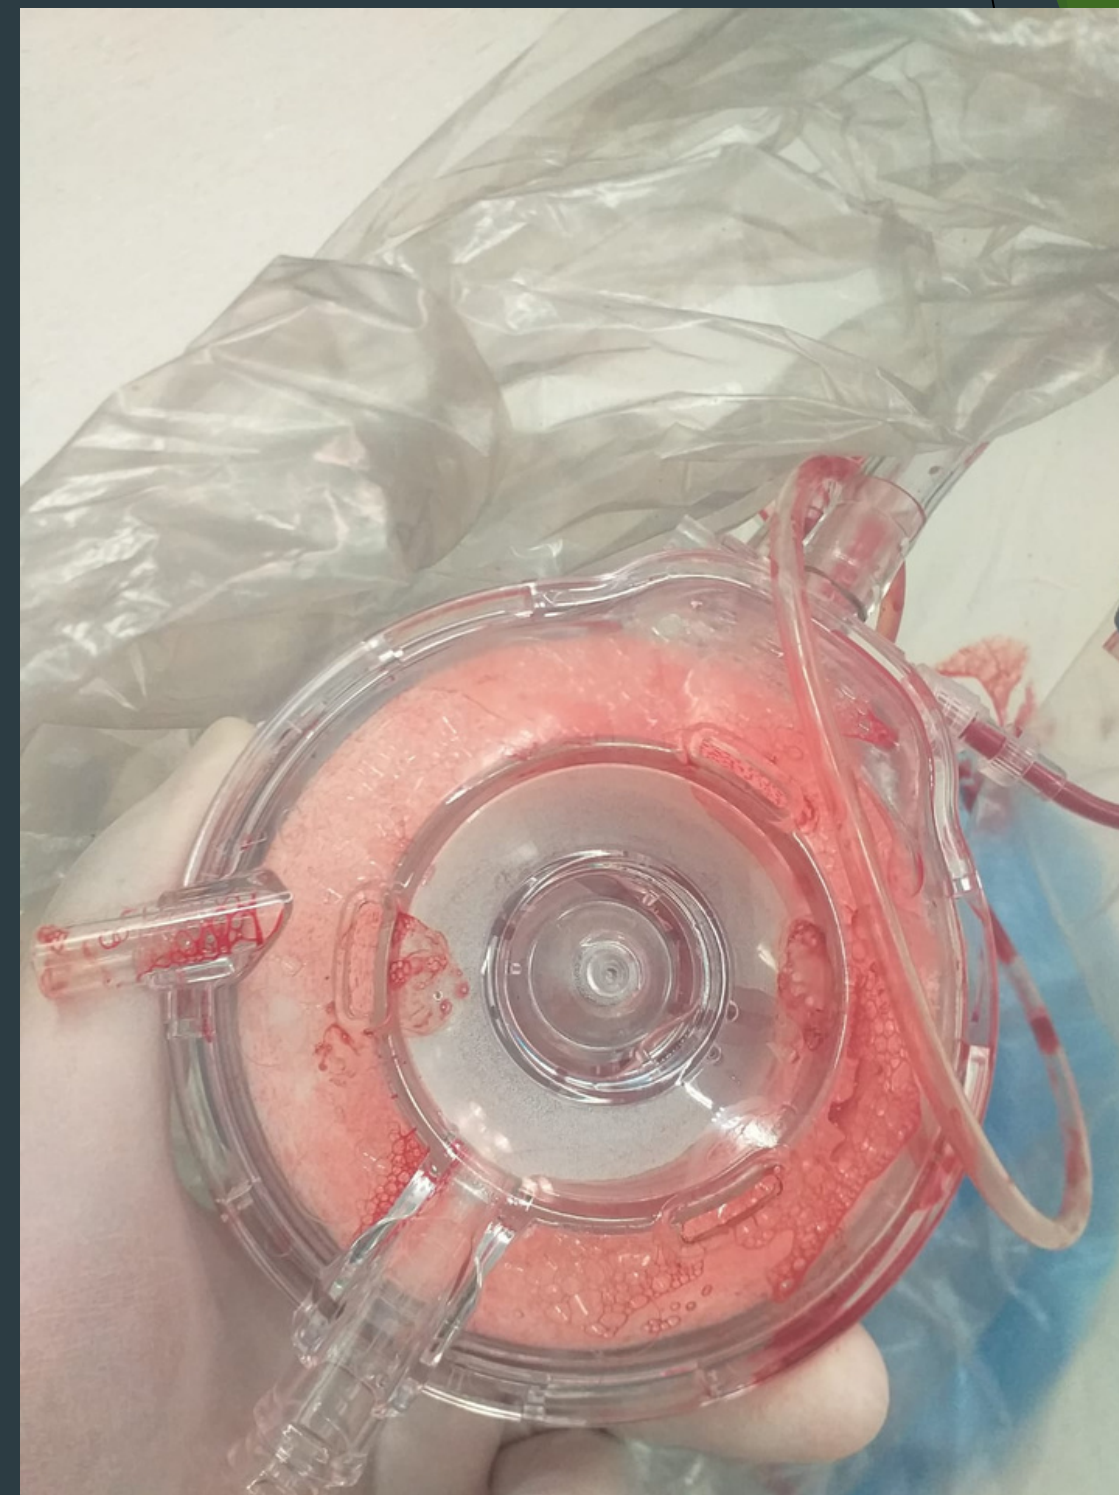
# DESARROLLO DEL EVENTO

Al momento de entrar en circulación extracorpórea, se observa en el suelo gotas de sangre que provienen de la membrana, se controla la salida del manifold donde colocamos un prolongador Pt-26 con una llave de 3 vías en caso de necesitar la colocación de un hemofiltro.

En ese momento comienza a salir espuma proveniente de la salida de gases, se confirma que ninguno/a de los puertos y/o salidas de la membrana estén rotos ni flojos; se informa al cirujano del problema PREVIO al clampeo aórtico y procedemos a sacarlo de CEC y cambiar la membrana.

Durante el evento, la primer inspección fue visual a la membrana de circulación extracorpórea en busca de cualquier tipo de grieta, agujero, algún signo de desgaste o daño evidente pero no se logra encontrar nada de lo mencionado.

La conclusión a la que se llegó es que la membrana estaba mal ensamblada y al entrar en CEC, la resistencia hizo todo lo mencionado, ya que el packaging del oxigenador estaba integro a la hora de ser usado y a la hora de recircular y purgar los tubos no se constato ninguna perdida de liquido desde la membrana.
